CONTART 2018: VII Convención de la Edificación
30 mayo - 1 junio 2018; Zaragoza (Spain): Colegio Oficial de
Aparejadores y Arquitectos Técnicos de Zaragoza. Escuela
Universitaria Politécnica de La Almunia, p.717-726

**MAS DE BUROT. EJEMPLO DE BUENAS PRÁCTICAS EN ARQUITECTURA
TRADICIONAL Y REFERENTE DEL PATRIMONIO ETNOLÓGICO
DEL PN ELS PORTS**

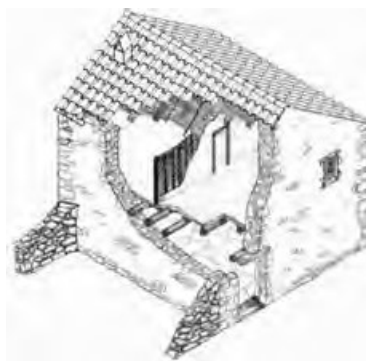
Figura 2: Croquis identificativo de la tipología constructiva.

Durante el período comprendido entre el 2008 y el 2014, se elabora un estudio y caracterización de la arquitectura tradicional del Parque Natural, de tal manera que se identifica los trazos más característicos de este tipo de construcciones, así como sus aspectos más destacados y singulares y los que se puede considerar como tradicionales (ya sean más o menos comunes) de la arquitectura rural de la cada zona dentro del Parque Natural.

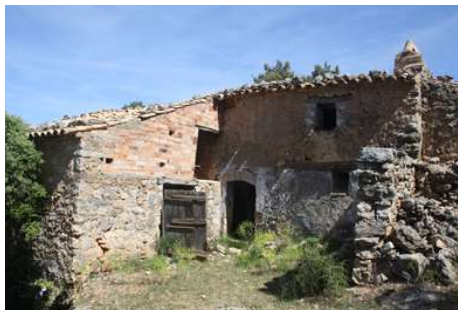
Figura 3: Foto de la masía antes del proceso de restauración.

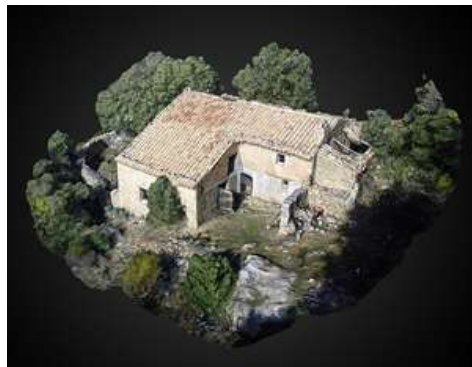
Figura 6: Simulación fase 3. Estado antes de la rehabilitación.

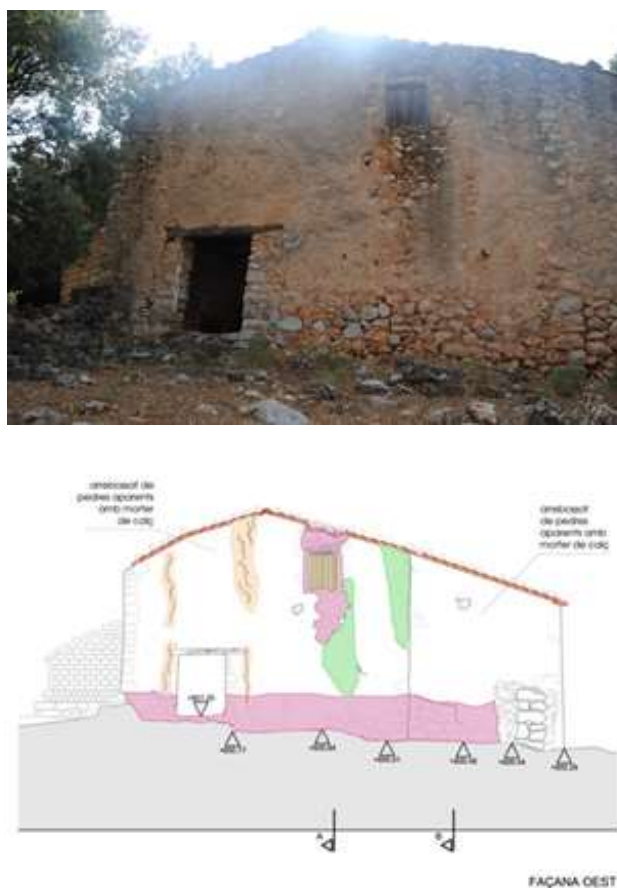
Figura 9: Fachada oeste. Fotografía antes de la intervención y análisis de patologías.

Los muros de carga presentan grietas y fisuras, lavado del mortero, erosión del revestimiento en las partes bajas, presencia de líquenes y microorganismos en el revestimiento.

Los forjados unidireccionales de rollizos de madera presentan ataques de insectos xilófagos como termitas y carcoma, pudrición, deformaciones excesivas i colapso de parte de la estructura con rotura del entrevigado.

Los revestimientos interiores verticales de yeso o cal, presentan notables desprendimientos. Los pavimentos interiores de yeso presentan una degradación y pérdida de masa considerable debido a la entrada de humedad
